KRZYSZTOF DYDUCH, *k.dyduch@tequm.pl*

RAFAŁ SZYDŁOWSKI, *rszydowski@imikb.wil.pk.edu.pl*

## AWARIA I WZMOCNIENIE SPRĘŻONEJ KONSTRUKCJI NOŚNEJ ESTAKADY W ZAKŁADACH CHEMICZNYCH

### FAILURE AND STRENGTHENING OF PRESTRESSED CONCRETE TRUSS STRUCTURE IN THE CHEMICAL PLANT

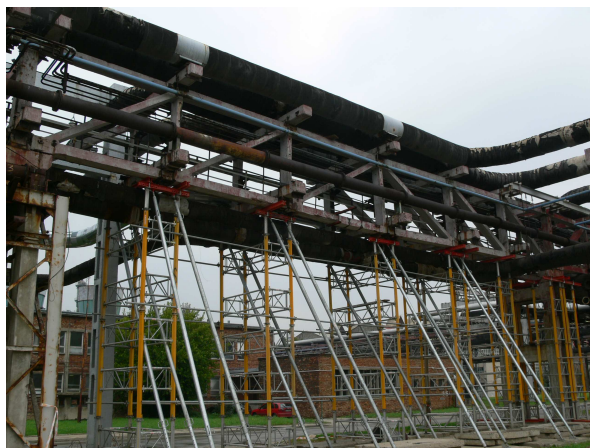
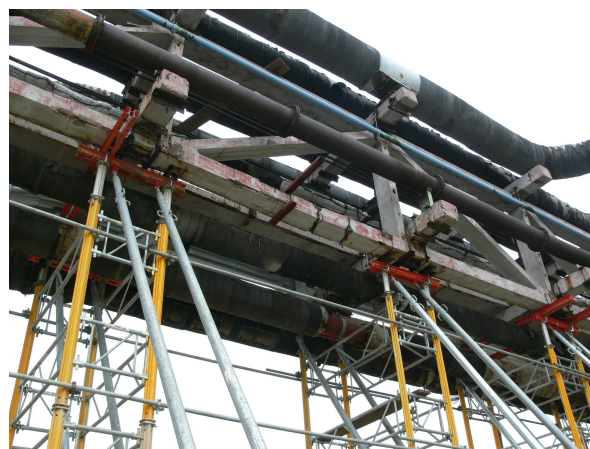
Rys. 3. Tymczasowe podparcie uszkodzonych kratownic

W trakcie pracy Zakładów wystąpiła niespodziewanie awaria jednego przęsła kratownicy o rozpiętości 23,5 m, co w konsekwencji mogło doprowadzić do unieruchomienia Zakładów. W trybie natychmiastowym obydwie załamane kratownice w awaryjnym przęśle zostały podparte za pomocą systemu stalowych podpór tymczasowych (rys. 3).

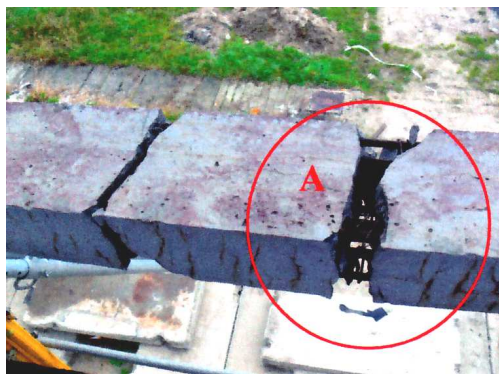
Rys. 4. Widok fragmentu przerwanego

Badania wykazały, że przyczyną załamania przęsła estakady była duża korozja zarówno zakotwień kabli, jak i samych drutów sprzężających. Wystąpiło zerwanie skorodowanych kabli sprzężających w pasie dolnym kratownicy „a” (rys. 4 i 5). Równocześnie, w sąsiedniej kratownicy „b” awaryjnego przęsła doszło do ścięcia pasa dolnego w kratownicy (rys. 6 i 7). Ponadto w złamanym przęśle stwierdzono liczne uszkodzenia korozyjne słupków, krzyżulców i poprzecznic (rys. 8 i 9).

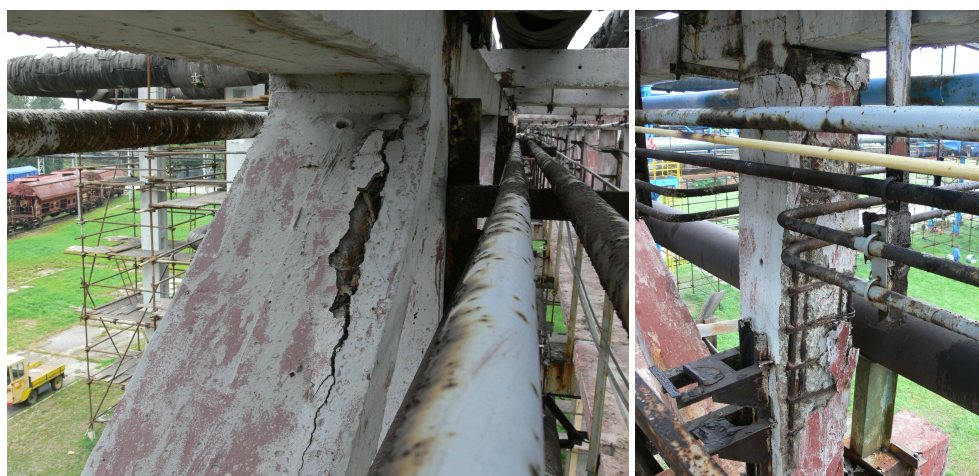
Rys. 8 i 9. Widoczne uszkodzenia krzyżulca i słupka kratownicy

- 1) Wykonaniu kompleksowej naprawy uszkodzonych elementów konstrukcji kratownicy tj. słupków, krzyżulców, poprzecznicy i pasów górnych poprzez odtworzenie skorodowanego zbrojenia, ubytków w betonie i w otuleniu przy zastosowaniu materiałów i technologii renomowanej firmy specjalistycznej w tym zakresie.
- 2) Wykonaniu obudowy złamanych pasów dolnych każdej z uszkodzonych kratownic w postaci stalowego „koryta“ wypełnionego odpowiednio modyfikowanym betonem i utworzeniu w ten sposób stalowo betonowych pasów dolnych kratownic.

- 1) Wykonano naprawę wszystkich żelbetowych elementów kratownic tj. słupków, krzyżulców i pasów górnych oraz dolnych i górnych poprzecznic żelbetowych.
