Awaria i wzmocnienie sprężonej konstrukcji nośnej estakady

Prezentowana awaria dotyczy pasa dolnego kratownic sprężonych o rozpiętości 28,5 m, obciążonych rurociągami wypełnionymi mediami. Po prowizorycznym, tymczasowym podparciu kratownic estakady wykonano badania przyczyn ich awarii, a następnie projekt wzmocnienia załamanego sprężonego przęsła poprzez zmianę jego schematu statycznego na trójprzęsłową kratownicę żelbetową o rozpiętości ok. 8 m.

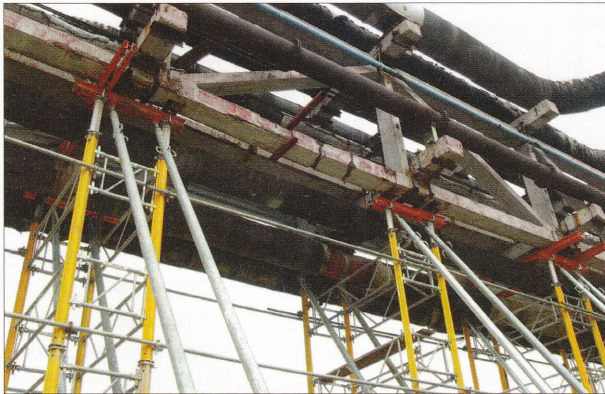
kratownic o rozpiętości 23,5 m, co w konsekwencji mogło doprowadzić do unieruchomienia zakładów. W trybie natychmiastowym obydwie załamane kratownice w awaryjnym przęśle zostały podparte za pomocą systemu stalowych podpór tymczasowych (fot. 1).

Fot. 1 | Tymczasowe podparcie uszkodzonych kratownic

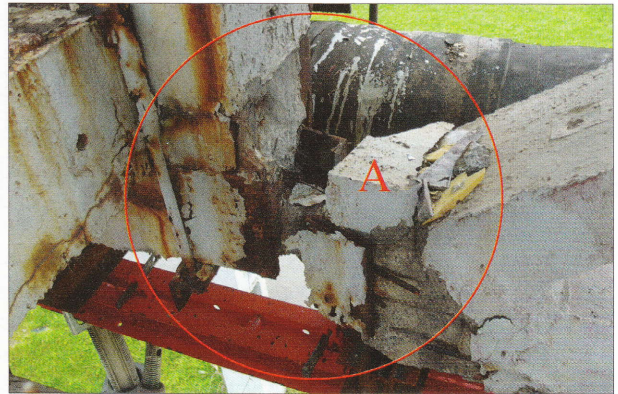
jak i samych drutów sprężających. Wystąpiło zerwanie skorodowanych kabli sprężających w pasie dolnym kratownicy „a” (fot. 2 i 3). Równocześnie w sąsiedniej kratownicy „b” awaryjnego przęsła doszło do ścięcia pasa dolnego w kratownicy (fot. 4 i 5). Ponadto w złamanym przęśle stwierdzono liczne uszkodzenia korozyjne słupków, krzyżulców i poprzecznic (fot. 6).

Fot. 4 | Widok ściętego pasa dolnego

- Wykonaniu obudowy złamanych pasów dolnych każdej z uszkodzonych kratownic w postaci stalowego „koryta” wypełnionego odpowiednio modyfikowanym betonem i utworzeniu w ten sposób stalowo-betonowych pasów dolnych kratownic.

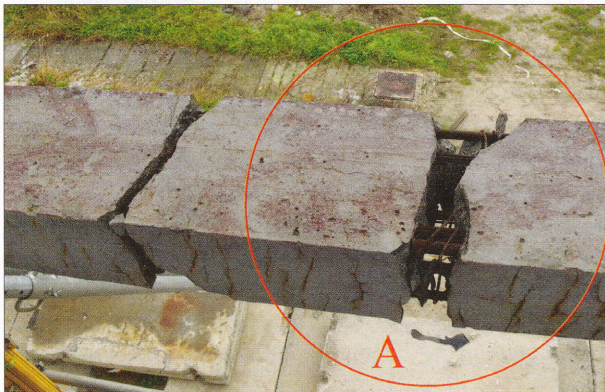
Badania wykazały, że przyczyną załamania przęsła estakady była duża korozja zarówno zakotwień kabli,

Fot. 2 | Widok fragmentu przerwanego

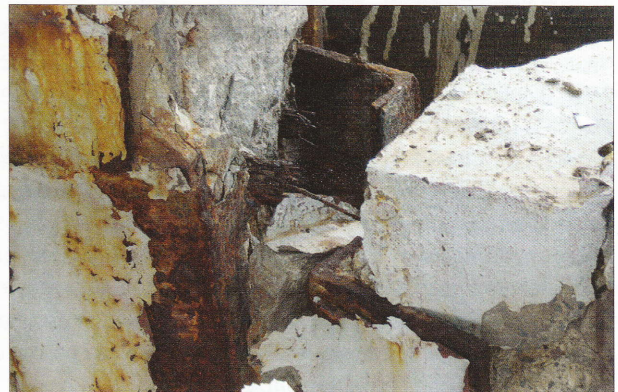
Fot. 5 | Szczegół „A” żelbetowo-sprężonej kratownicy „b”

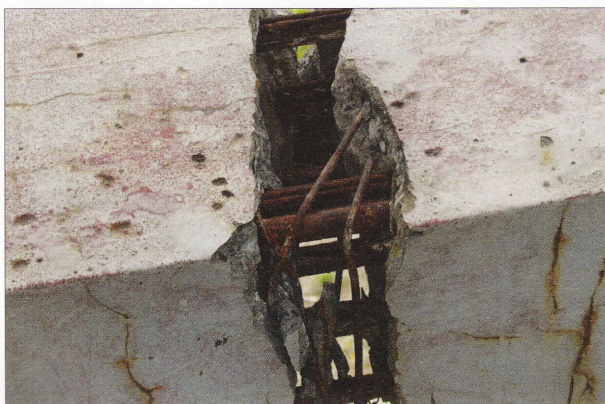
Fot. 3 | Szczegół „A” pasa dolnego żelbetowo-sprężonej kratownicy „a”

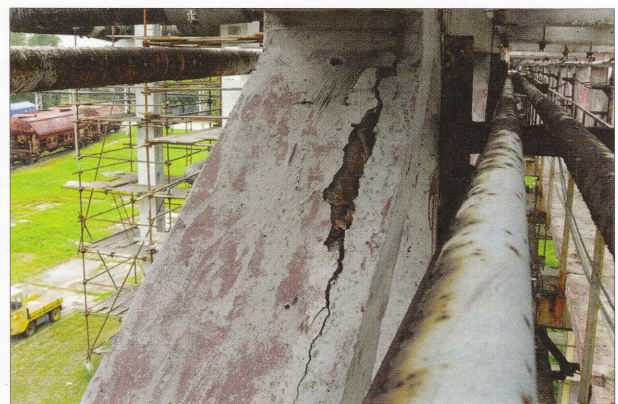
Fot. 6 | Widoczne uszkodzenia krzyżulca i słupka kratownicy

kratownicy, tj. słupków, krzyżulców, poprzecznic i pasów górnych poprzez odtworzenie skorodowanego zbrojenia, ubytków w betonie i w otuleniu przy zastosowaniu materiałów i technologii renomowanej firmy specjalistycznej w tym zakresie.

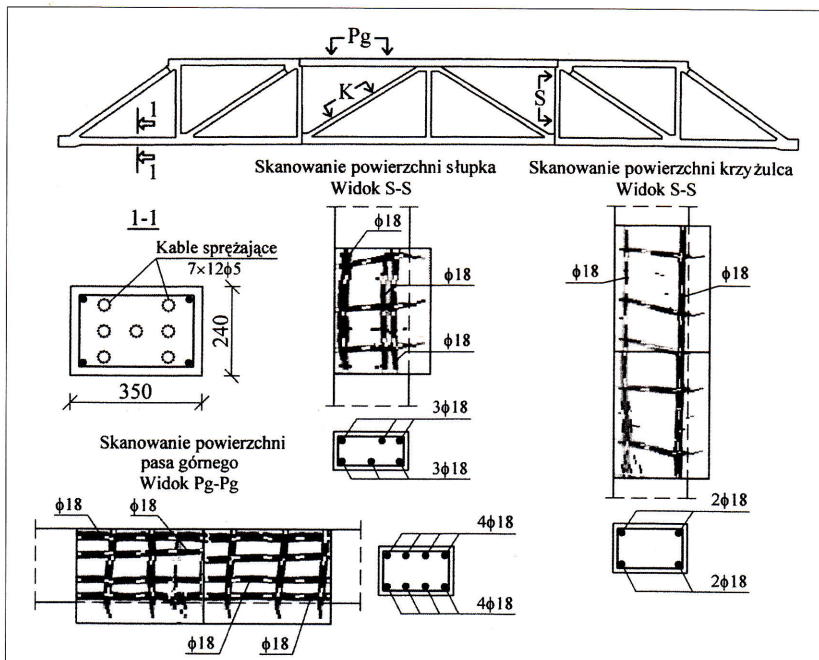
Rys. 3 | Wyniki inwentaryzacji zbrojenia i sprężenia przęśła

■ Zamianie schematu statycznego sprężonej kratownicy jednoprzęsłowej na trójprzęsłową kratownicę żelbetową. Modyfikacja ta wymagała sprawdzenia istnienia odpowiedniego zbrojenia słupków, krzyżulców i pasa górnego. Weryfikację zbrojenia w kratownicy wykonano Ferrosca-nem PS200 (rys. 3). Przeprowadzono następnie analizę statyczno-wytrzymałościową trójprzęsłowej kratownicy żelbetowej oraz zwymiarowano stalowe elementy podparcia. W celu zapewnienia bezpośredniego przekazania sił z węzłów górnych, i przez to redukcji sił w prętach kratownicy, wprowadzono dodatkowe krzyżulce stalowe. Ze względu na agresję środowiska zakładów przemysłowych przyjęto założenie, że przy pełnym programowanym obciążeniu wykorzystanie nośności prętów nie przekroczy 60%. Zmodyfikowaną statycznie kratownicę wraz z siłami w elementach kratowych i konstrukcją wsporczą przedstawiono na rys. 4

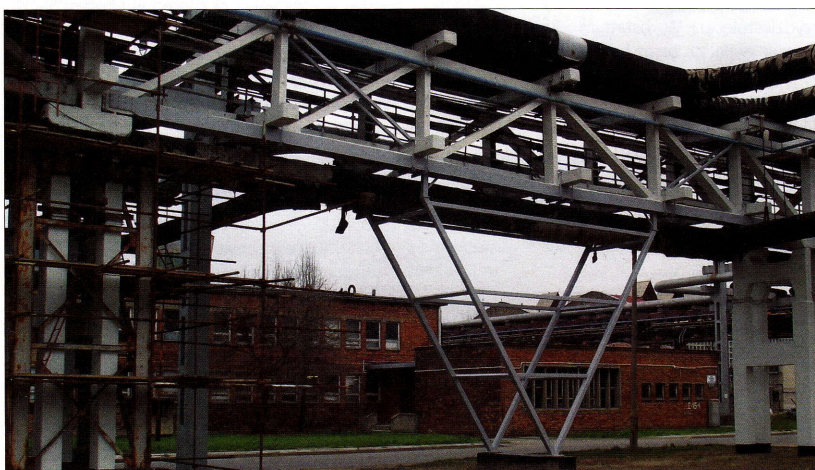
Fot. 7 | Widoczne uszkodzenia krzyżulca i słupka kratownicy

W etapie końcowym dokonano montażu ostatecznego podparcia dźwigarów, uzyskując trójprzęsłowy schemat pracy pasów dolnych dźwigarów żelbetonowych, a następnie zwolniono wszystkie tymczasowe podpory.

Ostateczny widok zrekonstruowanego przęsła ilustruje fot. 7.
