Prof. dr hab. inż. Krzysztof DYDUCH  
Dr inż. Marian PŁACHECKI  
Dr inż. Rafał SIENKO  
Mgr inż. Rafał SZYDŁOWSKI  
Politechnika Krakowska

## **NAPRAWA I WZMOCNIENIE USZKODZONEJ PRZEZ KOROZJĘ ŻELBETOWEJ WIEŻY GRANULACYJNEJ W ZAKŁADACH AZOTOWYCH**

### **REPAIR AND STRENGTHENING OF RC GRANULATION TOWER AT NITRIC FACTORY DAMAGED BY CORROSION**

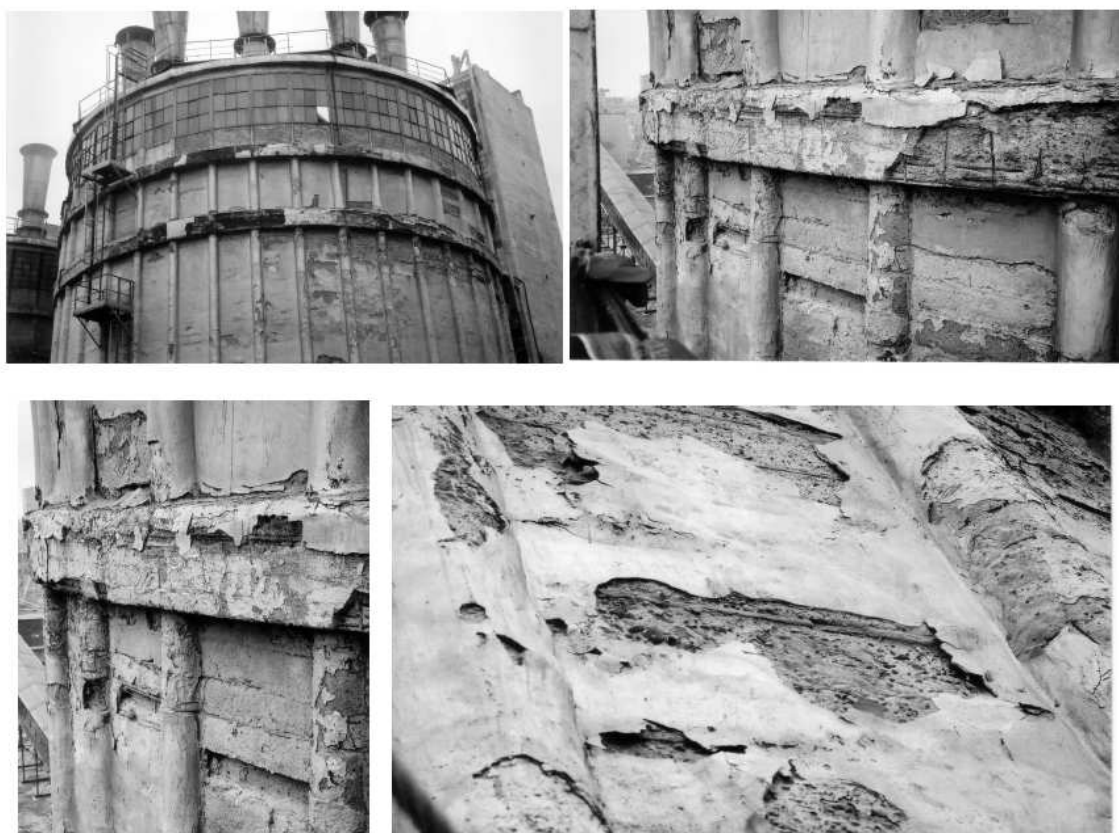
Rys. 2. Charakterystyczne uszkodzenia korozyjne prefabrykowanej części wieży granulacyjnej

- rozległe powierzchniowe i wgłębne uszkodzenia uźebrowanej powłoki oraz wieńców, lokalnie do około połowy grubości elementów powłoki (Rys. 2). W odsłoniętym zbrojeniu stwierdzono zaawansowaną korozję typu wżerowego, lokalnie została przerwana ciągłość zbrojenia. W obszarze koncentracji uszkodzeń prefabrykowanych elementów stwierdzono objawy lokalnych wyboczeń powłoki walcowej,
- rozległe uszkodzenia dolnej monolitycznej części powłoki w obszarze podbudowy wieży, poddanej już wcześniej naprawie przez obetonowanie. Zewnętrzna warstwa naprawcza została odspojona bądź całkowicie zniszczona (Rys. 3),
- słupy podbudowy, powierzchniowo zabezpieczone powłoką bitumiczną, doznały rozległych uszkodzeń, otulina zbrojenia została uszkodzona (Rys. 4).

Próbki betonu, pobrane z żeber powłoki walcowej oraz ze słupów podbudowy, charakteryzowały się bardzo silnym odalkalizowaniem (odczyn wyciągu wodnego pH wynosił 8,0÷9,0), podwyższoną zawartością jonów chlorkowych (około 0,33% masy spoiwa) oraz zawartością jonów siarczanowych w granicach normy (około 2,5% masy spoiwa).

Zastosowane technologie naprawy elementów konstrukcji wieży zależały od sposobu i zaawansowania ich uszkodzenia. Słupy, w których stwierdzono jedynie lokalne odspojenia otuliny betonowej oraz zarysowania spowodowane korozją zbrojenia, zalecono naprawić przy zastosowaniu zaprawy modyfikowanej żywicą polimerową. Zalecono reprofilację otuliny zgodnie z wymaganiami technologii PCC.

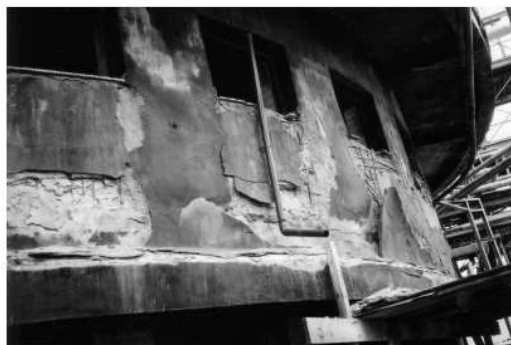
Rys. 3. Uszkodzona dolna monolityczna część powłoki wieży

Uszkodzoną korozyjnie ścianę żelbetową w poziomie  $+2,5\text{m}$  do  $+6,5\text{m}$  o gr. 30cm, zrekonstruowano przez dobetonowanie od zewnętrznej strony nowej ścianki żelbetowej o gr. 15cm. Ściany zespolono ze sobą przez zastosowanie warstwy szczepnej i zbrojenia „zszywającego”. W górnej części ściany (w poziomie  $+6,8\text{m}$ ) wykształcono nowy wieńiec żelbetowy spinający dolną część powłoki wykonanej z elementów prefabrykowanych. Zadaniem tego elementu było właściwe przekazanie obciążeń z konstrukcji wzmacniającej prefabrykowanej części wieży na konstrukcję jej podbudowy.

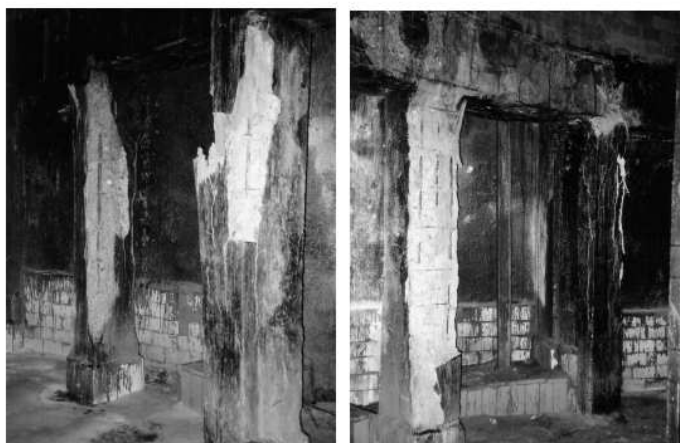
Rys. 4. Rozległe uszkodzenia słupów podbudowy

Słupy żelbetowe, w których ich zewnętrzna część została uszkodzona przez korozję na całym obwodzie na głębokości kilku centymetrów, zostały odtworzone przez dobetonowanie nowej, zbrojonej warstwy o grubości około 50mm, zespolonej z istniejącym słupem.

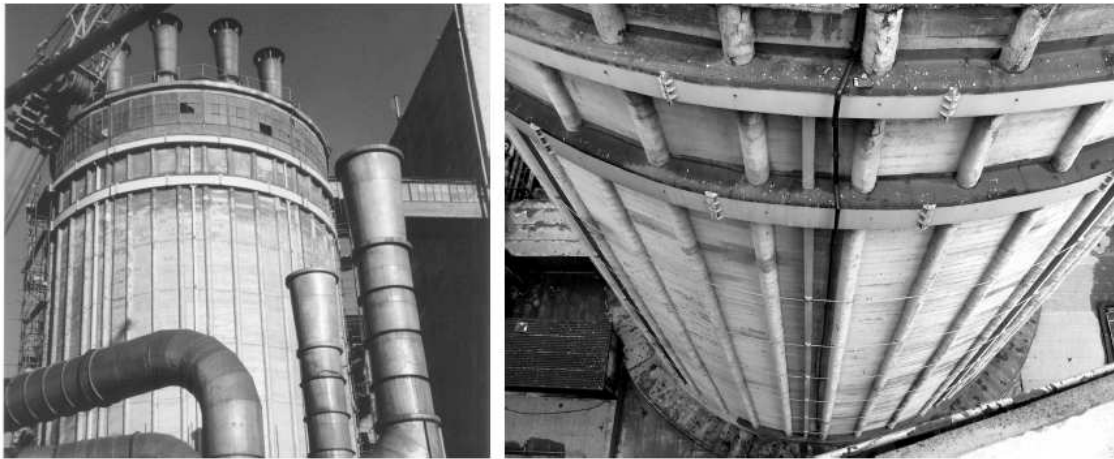
Rys. 7. Widok wykonanego wzmocnienia

Generowane przez zastrzały siły rozporowe o wartości ok. 380 kN przeniesiono przez płaskowniki stalowe opasujące wieniec żelbetowy na poziomie +29,00 m. Ciągłość płaskownika na obwodzie uzyskano przez zastosowanie styków doczołowych łączonych śrubami klasy 8.8. Wypełnienie pomiędzy istniejącym wieńcem żelbetowym, a nową konstrukcją stalową wykonano z betonu drobnoziarnistego, modyfikowanego żywicą polimerową.

Siły pionowe z wieńców w poziomie +32,00 m oraz +29,00 m przeniesiono na dolną, monolityczną część konstrukcji wieży (poz. +6,8 m), za pośrednictwem stalowych słupów wykonanych z dwuteowników walcowanych HEA 160. Słupy usytuowano w taki sposób, by siły z belek i zastrzałów stropu przekazywane były na nie bezpośrednio. W celu zmniejszenia długości wyboczeniowych słupów, zaprojektowanych ze stosunkowo smukłych elementów, zamocowano je co ok. 3,2 m do powłoki wieży oraz dodatkowo połączono między sobą za pomocą odcinków prętów  $\phi 20$  mm pracujących jako ściągi. Wszystkie elementy stalowe zabezpieczono antykorozyjnie powłokami lakierniczymi, odpowiednimi do stwierdzonej korozyjności atmosfery.

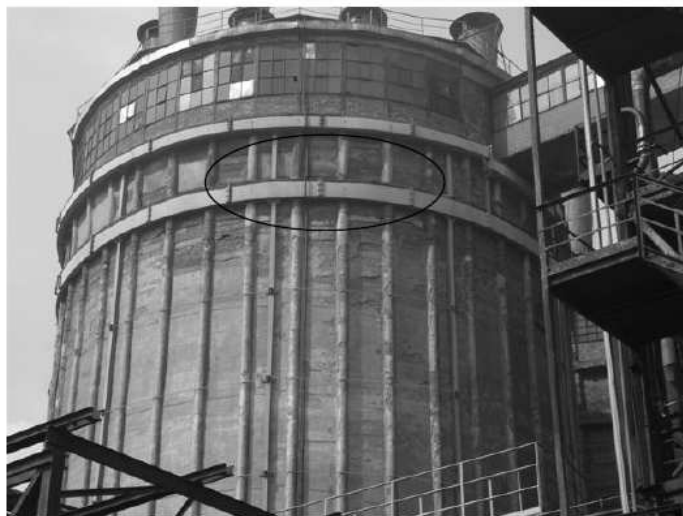
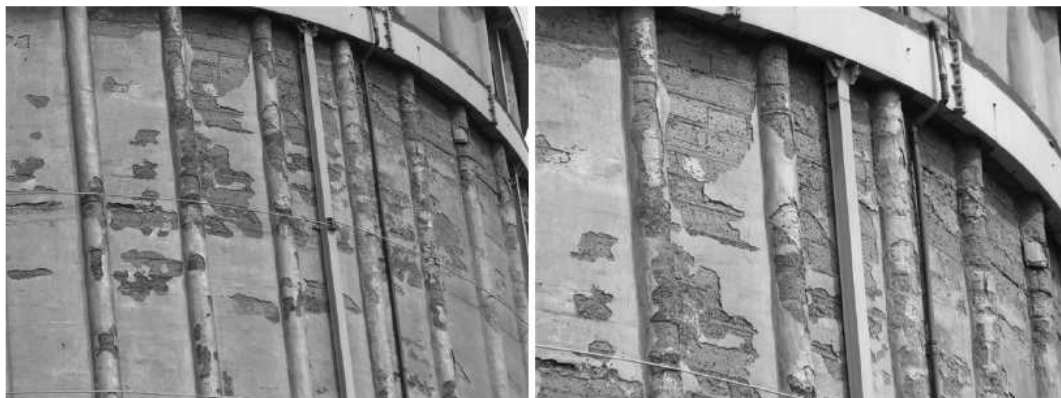
- dobry stan zachowania stalowej konstrukcji wzmocnienia wieży (Rys. 8),
- w ogólności dobry stan zachowania wieńców obwodowych wzmocnionych pierścieniem stalowym i poddanych rekonstrukcji (Rys. 8),

Rys. 8. Dobry stan stalowej konstrukcji wzmocniającej, uszkodzenia korozyjne elementów żelbetowych

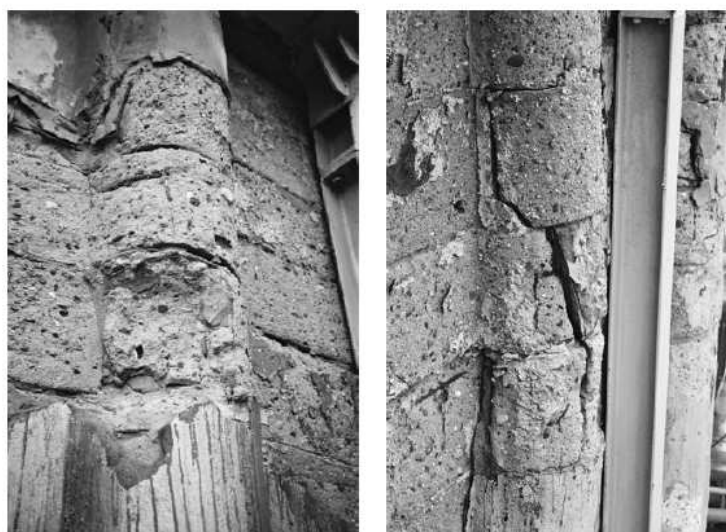
- nowe uszkodzenia, zwłaszcza w uźebrowaniu powłoki walcowej wieży, które powstały po wykonaniu napraw, w miejscach uprzednio dobrze zachowanych (Rys. 9). Powstanie nowych uszkodzeń świadczy o znacznej utracie trwałości prefabrykowanych elementów żelbetowych konstrukcji wieży.

Rys. 9. Uszkodzenia uźebrowania prefabrykowanej powłoki walcowej

Analogicznie jak przed wzmocnieniem i naprawą powłoki stwierdzono większą koncentrację uszkodzeń korozyjnych od strony sąsiedniego obiektu z kominami wydmuchu powietrza z suszarek stosowanych przy produkcji nawozów. W wydmuchiwanym powietrzu stwierdzono zawartość cząstek azotanu amonowego  $\text{NH}_4\text{NO}_3$ , emitowanego w ilości około 3 kg/godzinę.

Z uwagi na konieczność zapewnienia dalszego użytkowania wieży granulacyjnej w ograniczonym okresie pięciu lat zalecono naprawę wgłębnie uszkodzonych żeber powłoki walcowej. Dobry stan zachowania stalowych elementów konstrukcji wzmocnienia prefabrykowanej powłoki walcowej zapewnia bezpieczne przenoszenie obciążeń ze stropu technologicznego w poziomie +32,00 m na konstrukcję podbudowy wieży.
