*silos, wzmocnienie przez sprężenie, cięgna bez przyczepności*

## **STAN TECHNICZNY I NAPRAWA ŻELBETOWYCH SILOSÓW NA RZEPAK PO CZTERDZIESTU LATACH EKSPLOATACJI**

## **TECHNICAL STATE AND REPAIR OF REINFORCED CONCRETE SILOS FOR RAPE AFTER FORTY YEARS OF UTILIZATION**

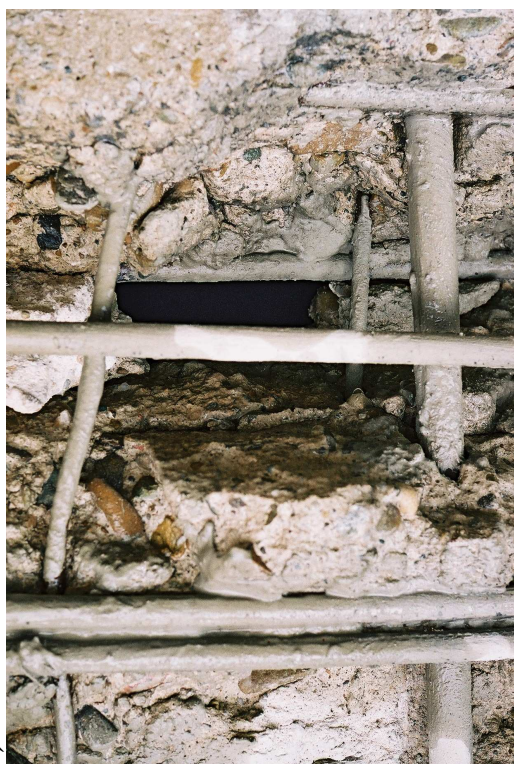
W prezentowanej pracy skoncentrowano się na silosie Nr 6. Jakość betonu nie uszkodzonego w dolnej pogrubionej części ściany uznano za dobrą. Lokalnie beton zakwalifikowano do klasy B35. Ponad pogrubioną częścią ściany, na zewnętrznej powierzchni, wykonane było wzmocnienie ściany w paśmie o wysokości 1,5 m za pomocą zbrojonego torkretu grubości 100 mm. Stan warstwy torkretu był zły, stwierdzono liczne poziome pęknięcia wzdłuż prętów, natomiast w szczelinę pomiędzy torkretem i ścianą przenikała woda opadowa powodując korozję stali. Warstwa torkretu była na znacznej części obwodu odspojona i nie stanowiła żadnego wzmocnienia.

Na podstawie poczynionych obserwacji można wnioskować, że w trakcie betonowania powłoki walcowej miało miejsce nierównomierne podnoszenie ślizgu w wyniku czego ściana uległa załamaniu, czego konsekwencją jest znaczne wychylenie z pionu począwszy od tego miejsca na wysokości powłoki. Powłoka na całej grubości wykonana jest z betonu na kruszywie żwirowym o bardzo zróżnicowanym uziarnieniu dochodzącym do 70 mm (rys.2). Stwierdzono w omawianym paśmie obecność dwóch dziur na wylot o wymiarach 45x160 mm oraz 150x300 mm (rys.2). W wyniku dokonanych pomiarów stwierdzono grubość ściany 250 mm, natomiast otulenie poziomych prętów  $\phi 18$  mm było zróżnicowane, zawierające się w przedziale 30 do 65mm. Na powierzchni powłoki widać głębokie wyrwy dochodzące do 150 mm. Jakość powierzchni ściany nie nadawała się do przeprowadzenia badań wytrzymałości betonu na ściskanie metodą nieniszczącą (młotek Schmidta). Od południowej strony na wysokości 320÷400 mm od skoku grubości ściany stwierdzono obecność otworu o średnicy  $\phi 80$  mm po dokonanych odwiercie. Poniżej otworu biegnie pozioma rysa o szerokości 0,5 mm. Na obwodzie 5,0 m zlokalizowano 14 prętów pionowych  $\phi 10$  mm ze stali gładkiej w rozstawie: 260, 240, 300, 370, 330, 300, 236, 350, 340, 290, 350, 430 i 320 mm.

Rys. 2. Ubytki w ścianie silosu nr 6..

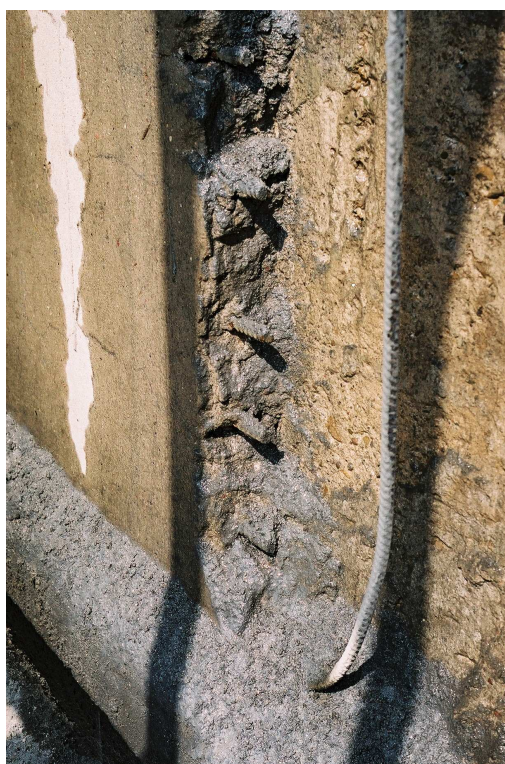
Rys. 3. Fragment powłoki po usunięciu opaski.

W chwili dokonywanych oględzin żelbetowa opaska wzmacniająca utrzymywała się tylko na długości około 32 m od strony północnej. Na długości 27,7 m od strony północnej usunięty był zarówno beton opaski jak i stal zbrojeniowa. Można wnioskować, że zbrojenie umieszczone w

opasce nie było kotwione do ściany silosu. Opaska o wysokości około 1,3 m i grubości 70 mm (grubość uskoku miejscami 120 mm) zbrojona była w kierunku obwodowym 11 prętami średnicy 12 mm ze stali żebrowanej w projektowanym rozstawie co 100 mm (rys.3). Fragment najbardziej uszkodzonej powłoki, po usunięciu betonowej opaski z widocznym zbrojeniem podano na rys. 4.

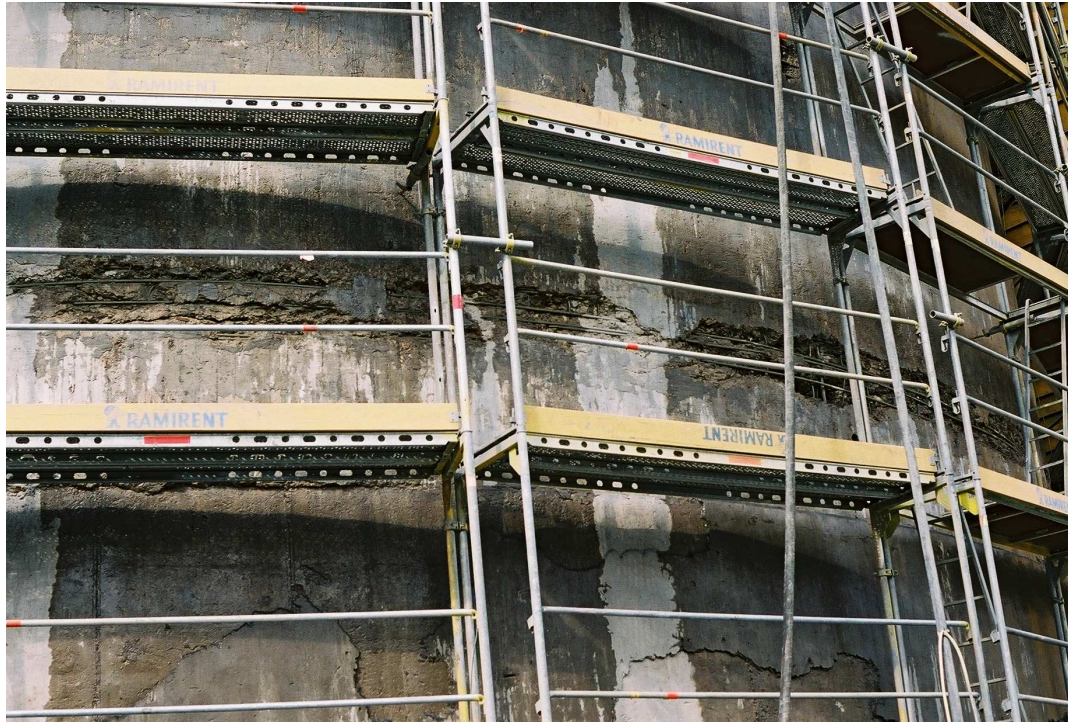
Ogólnie można stwierdzić, że średnica prętów poziomych uległa zmniejszeniu o około 2 mm w wyniku postępującego procesu korozji. Zaniżona powierzchnia wymaganego zbrojenia w kierunku obwodowym, przy jednoczesnym zastrzeniu warunków projektowania i konstruowania silosów, uzasadniała konieczność wprowadzenia dodatkowego sprzężenia w stosunku do 60 cięgien sprężających przyjętych na pozostałych silosach. W wyniku przeprowadzonych analiz obliczeniowych, uznano za konieczne wprowadzenie dodatkowych 6 cięgien sprężających na pocienionej ścianie rozmieszczając je jak na rys.1.

Rys. 4. Fragment opaski powyżej pogrubienia powłoki.

Zgodnie z wynikami obliczeń, silos Nr 6 wzmocniono przez nałożenie 66 obwodów cięgien sprężających, po uprzednim uzupełnieniu na części obwodu pogrubienia powłoki walcowej na szerokości pasma 1,35 m powyżej istniejącego konstrukcyjnego pogrubienia.
