ANDRZEJ SERUGA*, DARIUSZ FAUSTMANN**, RAFAŁ SZYDŁOWSKI*

ANALIZA STANU ODKSZTAŁCENIA ŻELBETOWEJ POWŁOKI ZAMKNIĘTEJ KOMORY FERMENTACYJNEJ W WYNIKU WZMOCNIENIA ZEWNĘTRZNYMI CIĘGNIAMI BEZPRZYCZEPNOŚCIOWYMI

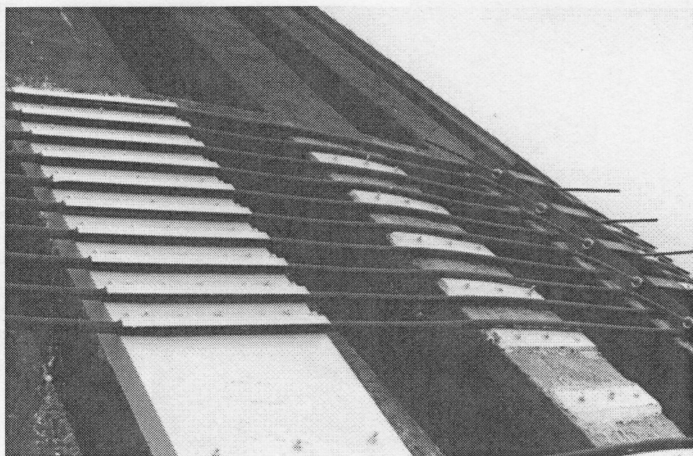
Ryc. 10. Widok cięgien przygotowanych do sprężenia powłoki stożkowej

Fig. 10. View of tendons ready to prestressing the cone shell

Na powłoce stożkowej zainstalowano 27 cięgien kotwionych w stalowych pilastrach (ryc. 9). Ze względu na rozwiązanie konstrukcji przykrycia zbiornika zaprojektowano specjalne stabilizatory cięgien na obwodzie powłoki. Na żebrach bez stabilizatorów osadzono stalowe łączniki zespalające elementy prefabrykowane (ryc. 10). Po zrealizowaniu naciągu we wszystkich cięgnach sprężających oraz obcięciu końcówek splotów, pilastry zazbrojono i zabetonowano (ryc. 11 i 12).

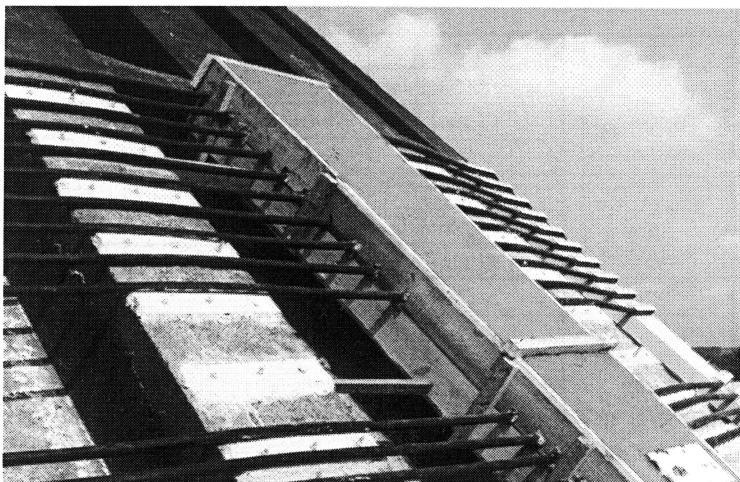
Ryc. 12. Pilaster stalowy po zabetonowaniu

Fig. 12. Steel pilaster after concreting

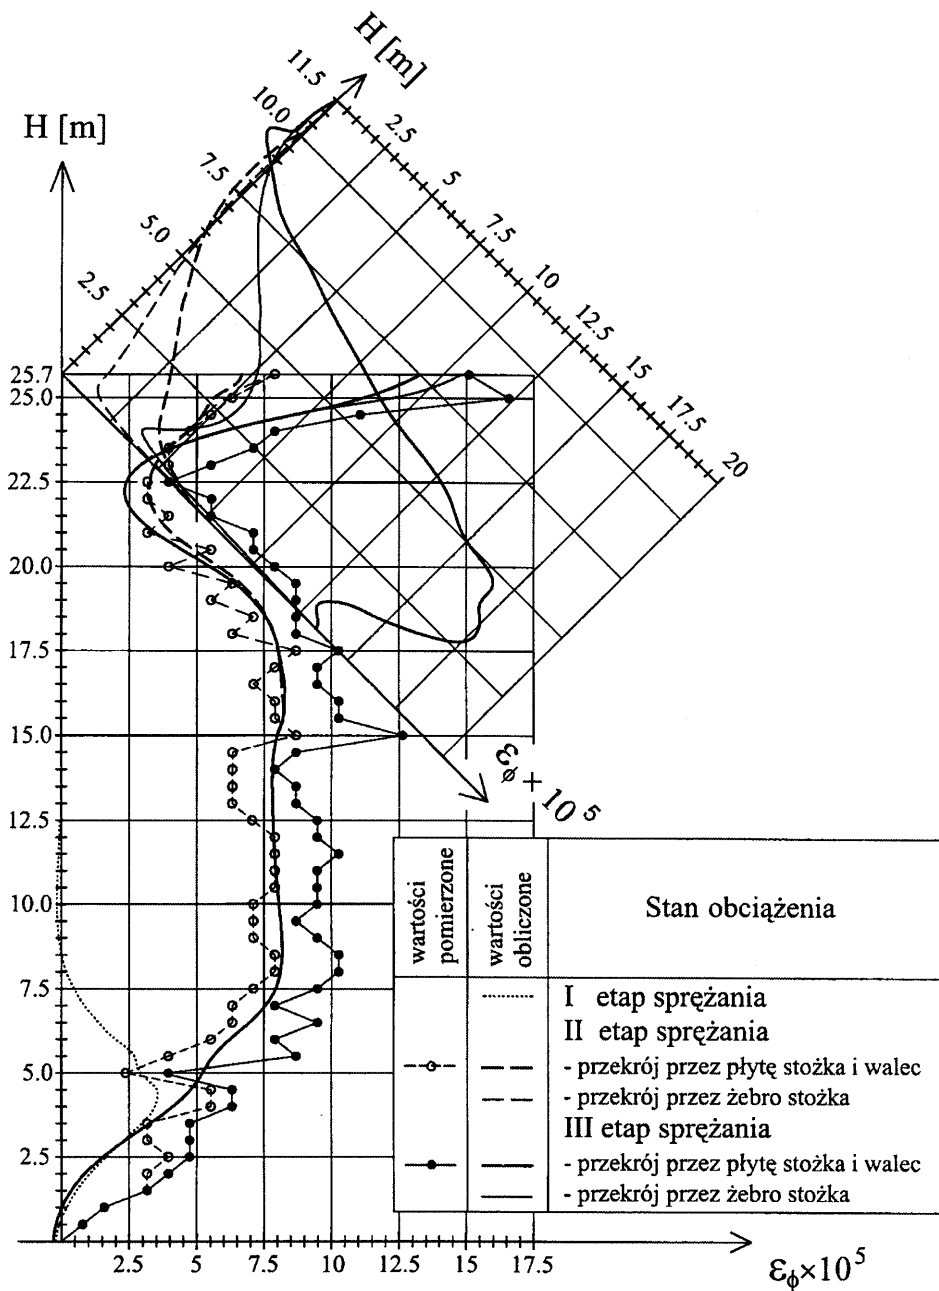
Ryc. 16. Rozkłady obwodowych odkształceń betonu pomierzonych podczas sprężania zbiornika

Fig. 16. Distributions of horizontal concrete strains measured during the prestressing of the tank

Widoczne na wykresach skoki wartości odkształceń betonu na wysokościach 5 i 15 m odpowiadają zmianom grubości powłoki. Wobec braku znajomości rzeczywistej wartości współczynnika sprężystości betonu nie można określić procentowej różnicy pomiędzy wartościami odkształceń betonu pomierzonymi i obliczonymi. Można natomiast stwierdzić zgodność charakteru przebiegu pomierzonych odkształceń betonu z obliczonymi na całej wysokości powłoki, a w szczególności wpływ sprężenia powłoki stożkowej na zmianę odkształceń w górnej części powłoki walcowej.

Rozkłady obwodowych i południkowych momentów zginających obliczonych w analogicznych stadiach obciążenia pokazano odpowiednio na ryc. 14 i 15. We wszystkich przypadkach podano rozkład sił wewnętrznych wynikających z obciążenia powłok ciągniami sprężającymi. Na ryc. 16 zaprezentowano rozkłady obwodowych odkształceń betonu na zewnętrznej powierzchni powłoki walcowej i stożkowej w przekroju przez płytę i żebro, obliczonych w trzech etapach sprężenia. W celu porównawczym naniesiono rozkłady odkształceń betonu pomierzonych na wysokości powłoki walcowej w II i III etapie sprężania.
