GDZIE JEST GRANICA SMUKŁOŚCI SPRĘŻONYCH PŁYT STROPOWYCH ? O PROJEKCIE I BADANIACH STROPÓW SPRĘŻONYCH W BUDYNKU CENTRUM KULTURALNO-ARTYSTYCZNEGO W KOZIENICACH

Rafał Szydłowski¹, Małgorzata Mieszczak²

Politechnika Krakowska

Where is a limit to the span-depth ratio for prestressed slabs ?

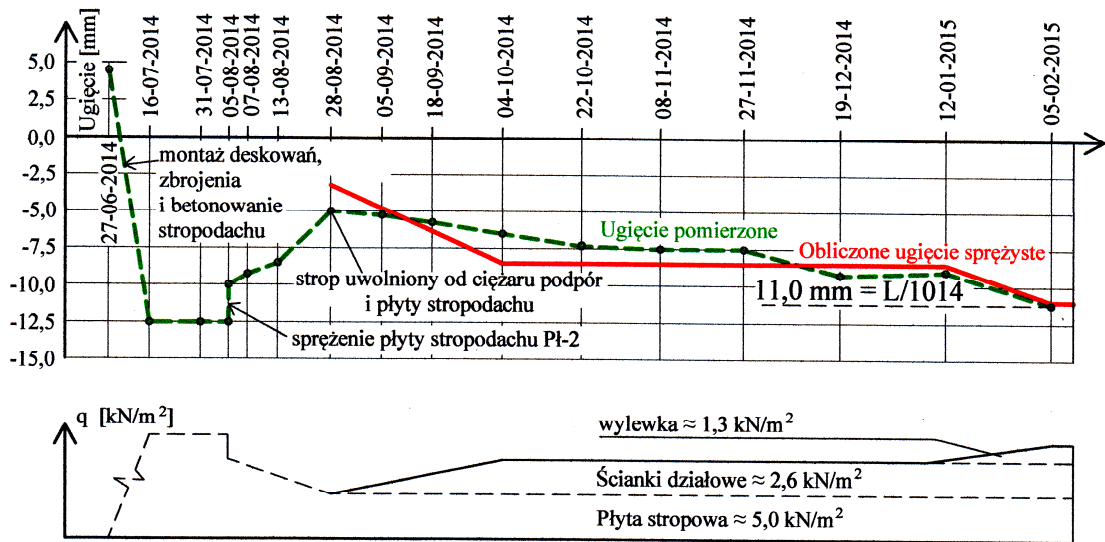
Rysunek 13. Ugięcia pomierzone i obliczone z analizy sprężystej dla płyty Pł-1.

Na rysunkach 13, 14 i 15 przedstawiono pomierzone i obliczone ugięcia płyt sprężonych. Niewątpliwie najmniej znaną historię obciążenia posiada płyta stropowa Pł-1 w poz. +9,68 m (rys. 13). Płyta w wyniku sprężenia doznała wygięcia w górę o 4,5 mm. Na stropie tuż po sprężeniu zaczęto montować podpory i deskowanie płyty stropodachu. Wprawdzie został on podparty siatką podpór, jednak podparto go na podatnej konstrukcji widowni sceny teatralnej. Duża wysokość podpór i zbyt mała sztywność spowodowała również ich wyboczenie. Czynniki te sprawiły, iż pod ciężarem deskowań i mokrej płyty stropodachu o grubości 250 mm płyta Pł-1 doznała ugięcia o wartości 12,5 mm. Po sprężeniu płyty stropodachu 05.08.2014 r. ugięcie płyty Pł-1 zostało zredukowane o 2,5 mm do wartości 10 mm. Następnie w okresie do 28.08.2014 przy sukcesywnym demontażu podpór i deskowań na stropie płyta wracała w kierunku swojego pierwotnego położenia osiągając ostatecznie wartość ugięcia 5,0 mm. W okresie od 28.08.2014 do 05.02.2015 na stropie pojawiały się stopniowo dodatkowe obciążenia (ściany działowe, wylewka) zwiększając jej ugięcie do wartości 11,0 mm. Przy rozpiętości płyty wynoszącej 11,15 m stosunek ugięcia do rozpiętości wynosi 1/1014.

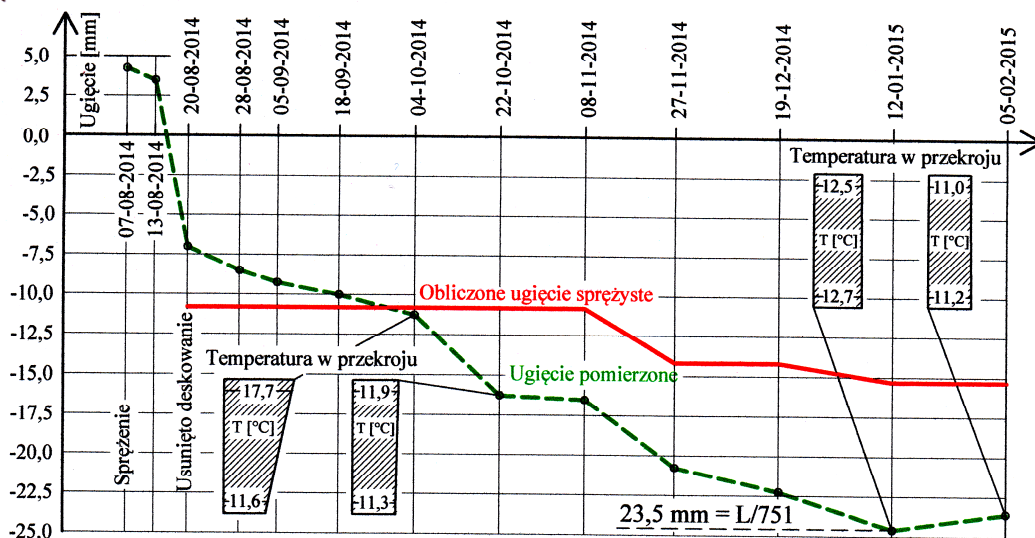
Rysunek 15. Ugięcia pomierzone i obliczone z analizy sprężystej dla płyty Pł-3.

Ugięcia płyty Pł-3 największej rozpiętości, nad salą kinową, przedstawiono na rysunku 15.

Płyta doznała wygięcia w górę od sprężenia o wartość 4,0 mm po czym po usunięciu deskowań ugięła się o 8,5 mm. Wraz z upływem czasu i wzrostem obciążenia płyta osiągnęła 12.01.2015 r. ugięcie 23,5 mm po czym powróciła w górę o 1,00 mm. Stosunek największego ugięcia do krótszej rozpiętości równej 17,65 m wynosi 1/751. Interesujący na wykresie jest wzrost ugięcia o wartość 5,0 mm pomiędzy 4 a 22 października 2014 r. Przyrost ten wystąpił przy niezmiennych obciążeniach płyty. Z pewnością nie był to przyrost ugięć wywołany reologią betonu i stali. Reologiczne przyrosty ugięć w poprzednich okresach pomiędzy pomiarami były znacznie mniejsze i zmniejszały się w czasie. Przyczyn tego zjawiska należy upatrywać w zmianie warunków termiczno-wilgotnościowych betonu. Na wykresie (rys. 15) przedstawiono dodatkowo wykresy temperatur na grubości płyty wyznaczone na podstawie temperatur zarejestrowanych na czujnikach 1 i 2. W okresie tym, przy niewielkiej zmianie temperatury betonu przy dolnej powierzchni płyty temperatura przy powierzchni górnej (30 mm poniżej powierzchni) spadła o 5,8°C. Przyczyn podniesienia obu płyt stropodachowych o 1,0 mm w okresie od 10.01 do 05.02.2015 trudno doszukać się na wykresach temperatur w przekroju. Być może jest to wywołane niewielką zmianą obciążeń związanych z warunkami zimowymi (oblodzenie i niewielka pokrywa śniegowa – rys 7) bądź ubytkiem istniejących wcześniej obciążeń montażowych. Może być to również wywołane czynnikami reologicznymi w betonie.
