O PROJEKCIE I REALIZACJI SPRĘŻONYCH BELEK TRANSFEROWYCH W BUDYNKU W CENTRUM WARSZAWY

Rafał Szydłowski¹, Magdalena Szreniawa²

Politechnika Krakowska

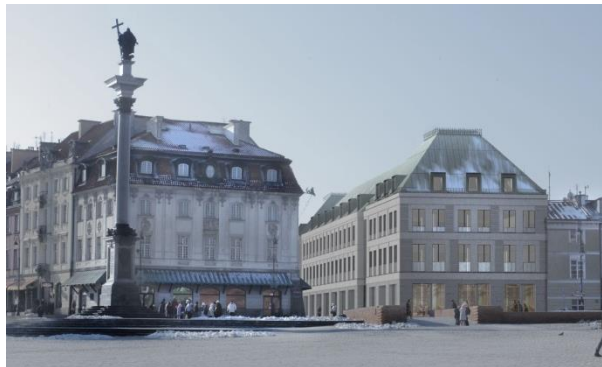
Rysunek 1. Wizualizacja budynku z belkami transferowymi (źródło: RKW Rhode Kellermann Wawrowsky Polska Sp. z o. o.).

W 2014 roku w zrealizowanym przy ulicy Senatorskiej w Warszawie budynku (rys. 1)

zastosowano 6 sprężonych belek transferowych o przekroju $1,80 \times 1,60$ m i rozpiętości w osiach podpór od 23,8 do 28,2 m. Przebiegający pod budynkiem tunel trasy W-Z został obstawiony ścianami szczelinowymi a na nich, na belkach transferowych wsparto 5 nadziemnych kondygnacji budynku (rys. 2).
