Wzmocnienie i zwiększenie rozpiętości żelbetowego stropu żebrowego zewnętrznymi cięgnami sprężającymi

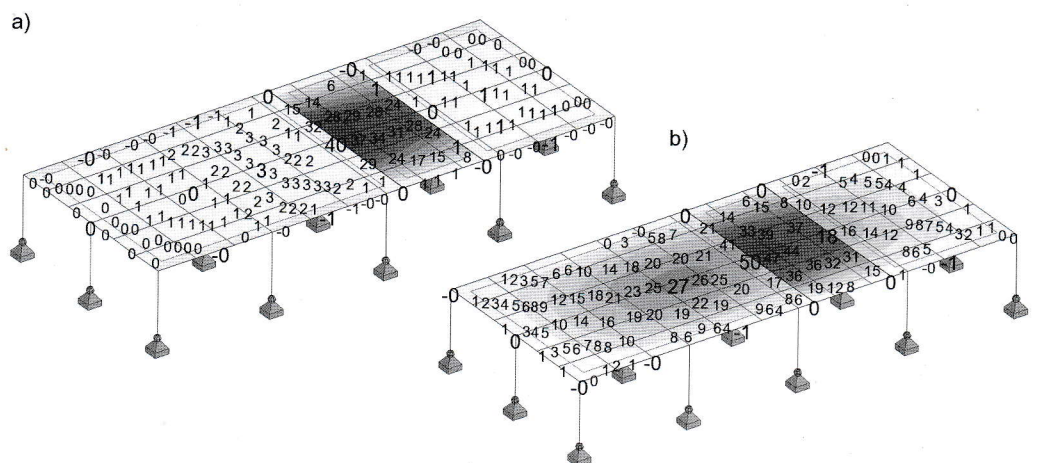
Rys. 6. Ugięcia sprężyste w wyniku sprężenia: a) przed wyburzeniem słupów, b) po wyburzeniu słupów

Na rysunku 6 pokazano mapę ugięć sprężystych wyznaczonych w sytuacji tuż po sprężeniu (rys. 6a) oraz po wyburzeniu słupów (rys. 6b).

W celu kontroli deformacji dachu, na górze zainstalowano 10 reperów geodezyjnych (por. rys. 3). Na rysunku 10a pokazano deformację po sprężeniu fragmentu dachu, zarejestrowaną na dwóch reperach w osi B, po obu stronach osi 6. Przęsło „pływające” uniosło się o 49 mm, podczas gdy przęsło skrępowane słupami o 7 mm. Wartości obliczone wynosiły odpowiednio 40 i 3 mm (por. rys. 6a).

Po wykonaniu pomiarów zezwolono na wyburzenie słupów. Ze względu na silnie krępujące działanie słupów (porównaj podniesienie części skrępowanej i nieskrępowanej w wyniku sprężenia) rozważano kilka sposobów ich wyburzenia, tak aby uniknąć niebezpieczeństwa nagłego „urwania” słupa i „wystrzelenia” dachu w górę. Jako najlepsze rozwiązanie wybrano rozkuwanie słupa od dołu, bez wcześniejszego przecinania zbrojenia (rys. 11). Takie rozwiązanie pozwoliło na łagodne uniesienie się dachu w trakcie wyburzania, dzięki wyslizganiu się prętów (pręty były połączone na zakład z łącznikami). Po wyburzeniu pierwszego słupa w osi 6 dach uniosł się w tym miejscu o 10 mm. Pomierzoną deformację dachu w osi B, po wyburzeniu wszystkich słupów, pokazano na rys. 10b. Przęsło „pływające” (pomimo braku skrępowania słupami) uniosło się jeszcze o 8 mm do wartości 57 mm. W miejscu słupa w osi 6 zarejestrowano podniesienie o 25 mm, a pomiędzy osiami 5 i 6 o 32 mm. Obliczone wartości ugięć w trzech punktach pomiarów wynosiły odpowiednio 50, 24 i 27 mm (por. rys. 6b).

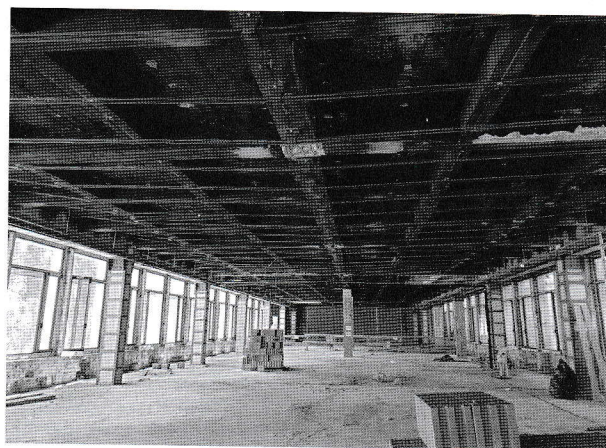
Rys. 12. Przestrzeń pod stropodachem po wyburzeniu słupów

Wyniki pomiarów wykonanych po zrealizowaniu wzmocnienia potwierdziły, że spełniło ono oczekiwania. Uzyskano dzięki temu wolną od podpór przestrzeń o wymiarach rzutu $30,0 \times 12,6$ m (rys. 12). Wyniki pomiarzonych i obliczonych ugięć pokazały, że – oprócz jednej wartości pomiędzy słupami w osiach 5 i 6 przed wyburzeniem słupów – w obliczeniach nie doszacowano deformacji o około 20%. Może to być spowodowane niewłaściwym modelem przyjętym w zakresie liniowej pracy betonu, przyjętą wartością modułu sprężystości bądź jakością konstrukcji. Z punktu widzenia inżynierskiego taka dokładność obliczeń wydaje się jednak wystarczająca. Zainstalowanie trwałych reperów na dachu umożliwi kontrolę jego deformacji w trakcie użytkowania budynku.
