Awaria i wzmocnienie sprężonej konstrukcji nośnej estakady

Prezentowana awaria dotyczy pasa dolnego kratownic sprężonych o rozpiętości 28,5 m, obciążonych rurociągami wypełnionymi mediami. Po prowizorycznym, tymczasowym podparciu kratownic estakady wykonano badania przyczyn ich awarii, a następnie projekt wzmocnienia załamanego sprężonego przęsła poprzez zmianę jego schematu statycznego na trójprzęsłową kratownicę żelbetową o rozpiętości ok. 8 m.

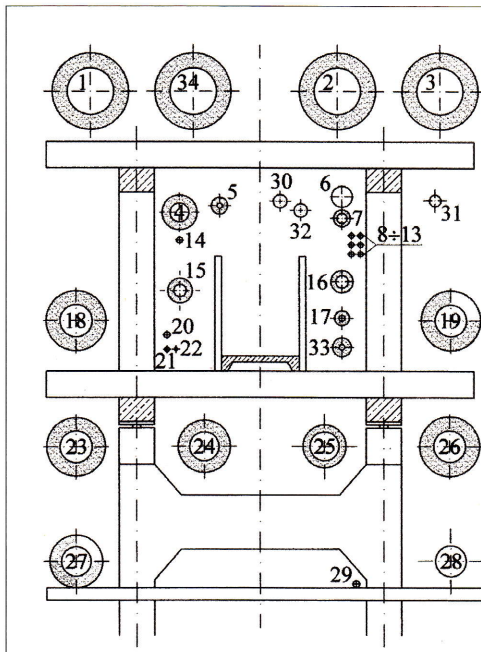
Rys. 2 | Schemat obciążenia estakady rurociągami pasów górnych kratownic wykonano przy użyciu blach stalowych. Kablobetonowe dźwigary kratowe opierają się na podporach słupowych.

Rurociąg	Obciążenie [kN/m]
1,2,3	3×4,83
4	1,46
5	0,23
6	1,34
7	0,23
8÷13	6×0,16
14	0,19
15,16	2×0,60
17	0,23
18,19	2×2,86
20	0,19
21	0,16
22	0,15
23	2,86
24	2,45
25	2,32
26	2,86
27	2,51
28	2,16
29	0,19
30,31,32	3×0,33
33	0,24
34	4,23

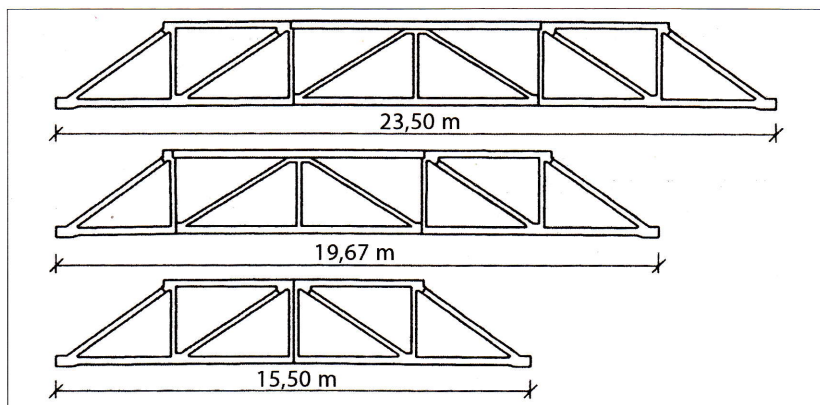
Rys. 1 | Schematy kratownic o rozpiętościach w osiach podpór $A_1 = 24$ m, $A_2 = 20$ m, $A_3 = 16$ m

Analiza szczątkowej dokumentacji wykonawczej estakady wykazała, iż kratownice montowane były z zachowaniem ujemnej strzałki ugięcia wynoszącej 60 mm.
