Prof. dr hab. inż. Krzysztof DYDUCH  
Dr inż. Marian PŁACHECKI  
Dr inż. Rafał SIENKO  
Mgr inż. Rafał SZYDŁOWSKI  
Politechnika Krakowska

## **NAPRAWA I WZMOCNIENIE USZKODZONEJ PRZEZ KOROZJĘ ŻELBETOWEJ WIEŻY GRANULACYJNEJ W ZAKŁADACH AZOTOWYCH**

### **REPAIR AND STRENGTHENING OF RC GRANULATION TOWER AT NITRIC FACTORY DAMAGED BY CORROSION**

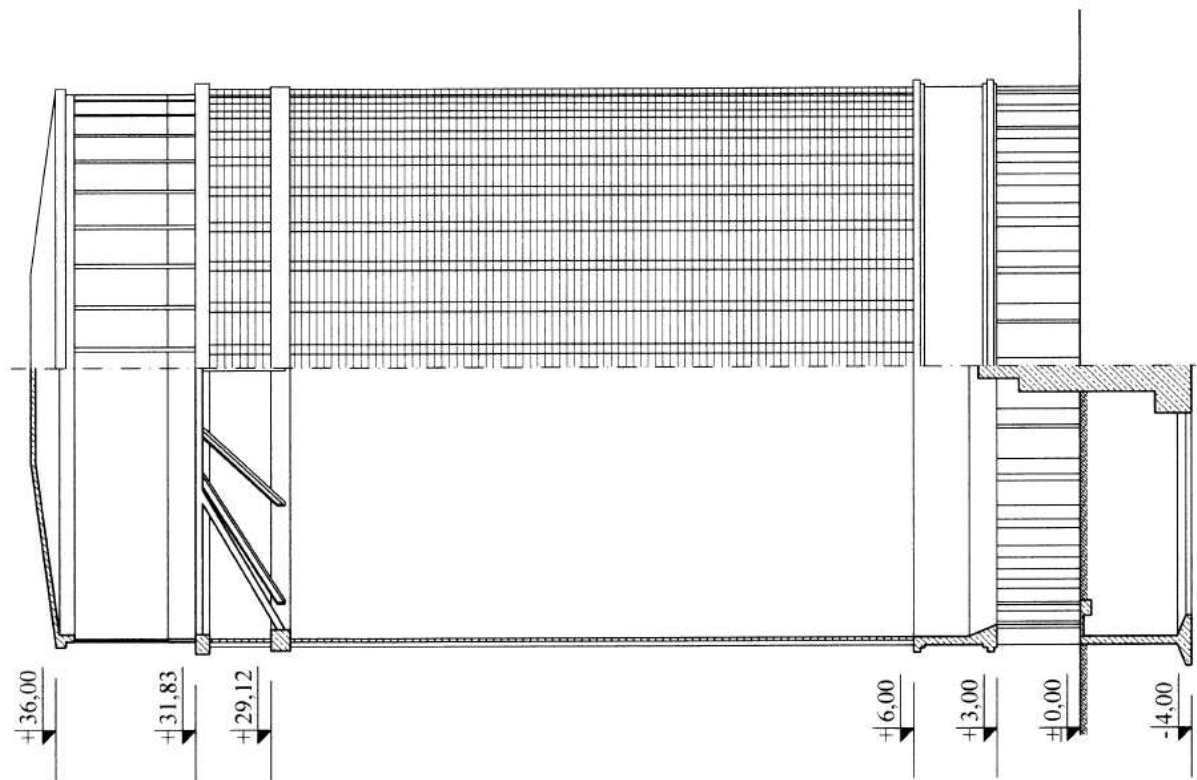
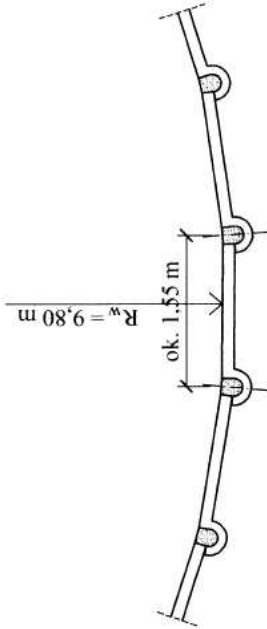
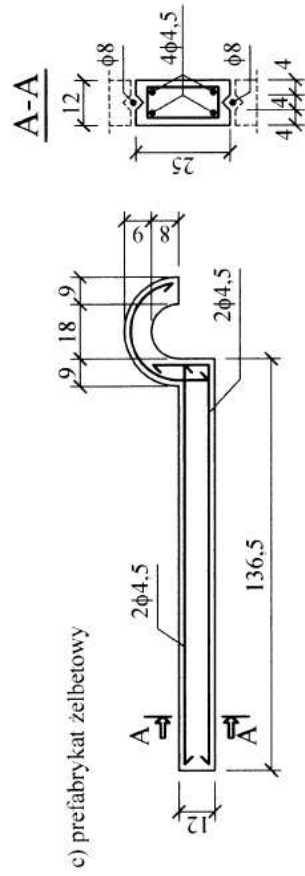
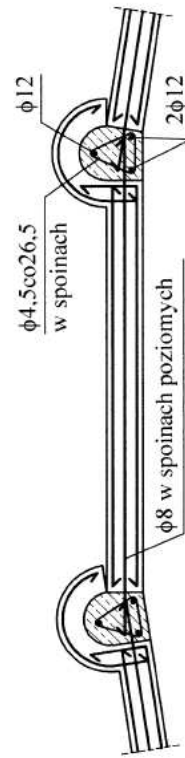
Rys. 1. Przekroje i szczegóły konstrukcyjne wieży granulacyjnej

Konstrukcja nośna wieży jest mieszana (Rys. 1). Podbudowa wieży, od poziomu fundamentów do poziomu +6,00 m, jest żelbetowa monolityczna. Zasadnicza część wieży między poziomami +6,00 i +32,00 m wykonana jest z żelbetowych elementów prefabrykowanych systemu Monnoyer, tworzących powłokę z uźebrowaniem pionowym [1]. Między poziomami +32,00 m i +36,00 m ustrój nośny stanowi konstrukcja stalowo-żelbetowa i murowa z cegły ceramicznej pełnej.

Prefabrykowana część wieży granulacyjnej wykonana jest z żelbetowych elementów systemu Monnoyer o wymiarach przekroju 12×25 cm i długości 1,55 m. Szczegóły zbrojenia prefabrykatów podano na rys. 1. W płaszczyźnie styku prefabrykatów zastosowano poziome pręty  $\phi 8$  mm. Elementy prefabrykowane łączone są w zamkach żelbetowych, ukształtowanych w półkolistych wypustkach prefabrykatów. Wewnątrz zamków uformowano pionowe zbrojenie w postaci trzech prętów  $\phi 12$  mm związanych trójkątnymi strzemionami  $\phi 4,5$  mm. Zmonolityzowane zamki żelbetowe tworzą 40 słupków żelbetowych o rozstawie około 1,55 m, stanowiących pionowe uźebrowanie powłoki walcowej. Wewnętrzna powierzchnia wieży wyłożona jest cegłą kwasoodporną.

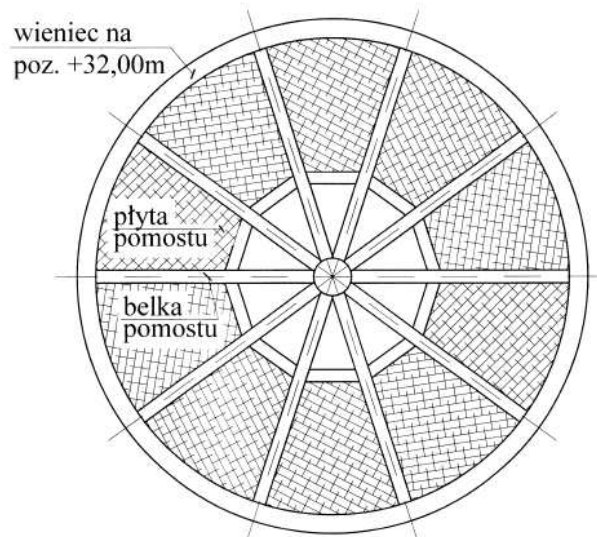
Rys. 5. Schemat stropu na poz. +32,00 m

Konstrukcja stropu na poz.  $+32,00\text{ m}$  składała się z dziesięciu, promieniście rozmieszczonych belek stalowych, podpartych zastrzałami. Na rys. 5 pokazano schematycznie rzut stropu, a na rys. 6 – schemat statyczny jednej z belek. Ustrój nośny stropu w poziomie  $+32,00\text{ m}$  oraz konstrukcję wzmocnienia wieńców i powłoki walcowej odwzorowano modelem przestrzennym.

Ściana wieży, wykonana z elementów prefabrykowanych typu Monnoyer, pracuje przede wszystkim w płaskim stanie naprężenia, przy czym naprężenia spowodowane siłami pionowymi są decydujące. Z uwagi na masę konstrukcji, obciążenie prostopadle do powłoki - związane z oddziaływaniem wiatru - jest pomijalnie małe. Przy istniejących uszkodzeniach powłoki wieży i jej uźebrowania oszacowano, że ściana nie jest w stanie bezpiecznie przejść oddziaływania związane z obciążeniami pionowymi przekazywanymi ze stropu technologicznego w poziomie  $+32,00\text{ m}$ . W tym celu zaprojektowano stalową konstrukcję przenoszącą wszystkie obciążenia pionowe z poziomu  $+32,00\text{ m}$  do poziomu  $+6,80\text{ m}$ , z równoczesnym wzmocnieniem stalową konstrukcją uszkodzonych wieńców obwodowych w poziomach  $+32,00\text{ m}$  i  $+29,00\text{ m}$ .
